Bilan d'aménagement

Aménagement du pont de l'ancien chemin de fer à Lacaune

*Restauration de la continuité écologique
sur le ruisseau de la Colombière*

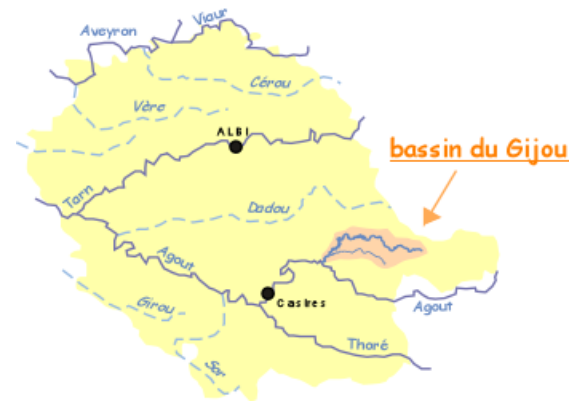
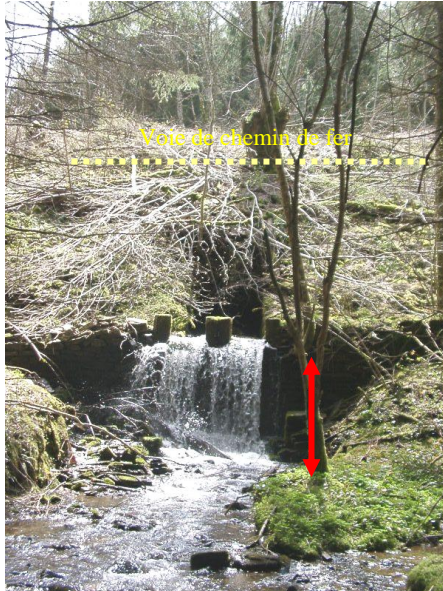
Lors de la construction de la voie ferrée Brassac/Lacaune, un remblai a été créé afin de supporter l'ouvrage.

A l'endroit où elle franchit le ruisseau de la Colombière, au lieu-dit « Garrigues », un tunnel de 28 m de long a été percé dans ce talus pour permettre l'écoulement du ruisseau, mais le fond a été réalisé à l'horizontale.

Cette opération a donc eu pour effet de créer à la sortie du tunnel, une chute de 2,5 m de haut infranchissable pour les truites. Celles-ci se retrouvent donc bloquées au pied de l'ouvrage quand elles cherchent à remonter les ruisseaux pour se reproduire.

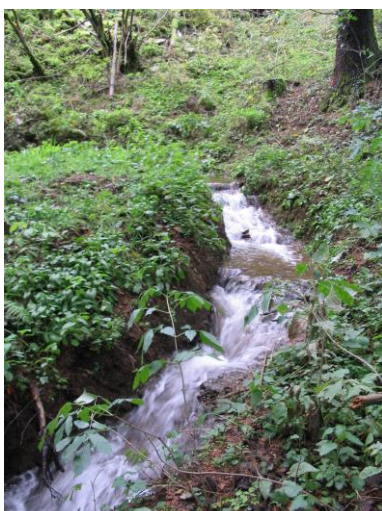
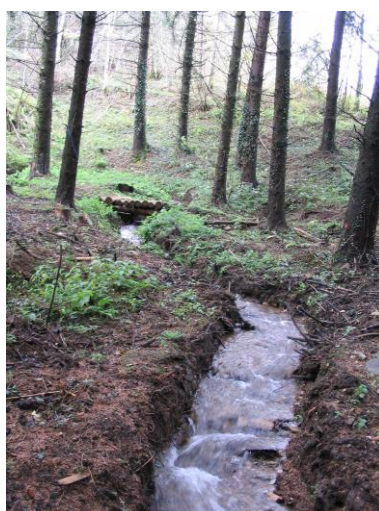
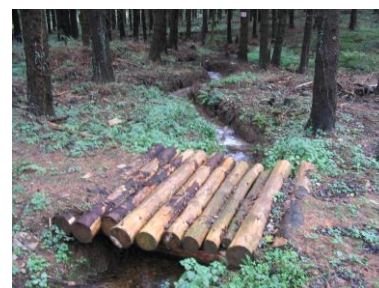
3. CREUSEMENT DE LA DERIVATION : la dérivation a été creusée à l'aide de la mini-pelle sur environ 1 m de large en respectant le balisage établi. Le nouveau lit ainsi créé serpente donc au milieu des sapins.

Une petite passerelle a été réalisée afin de pouvoir accéder à l'ouvrage sans passer dans le cours d'eau.

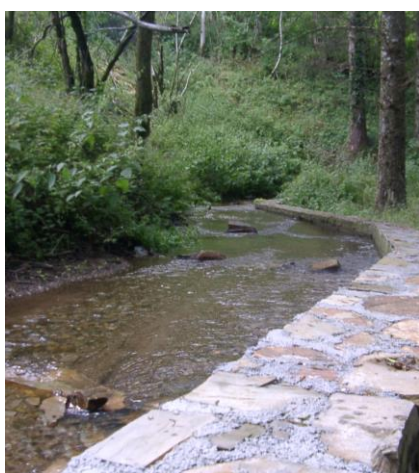
Fossé en 2005 après les travaux

La largeur peut poser problème car elle conduit à un étalement de la lame d'eau lors des faibles débits. Néanmoins, il était prévu que la disposition de pierre en épis et en seuils, permettrait de créer un chenal préférentiel qui concentrerait les écoulements.

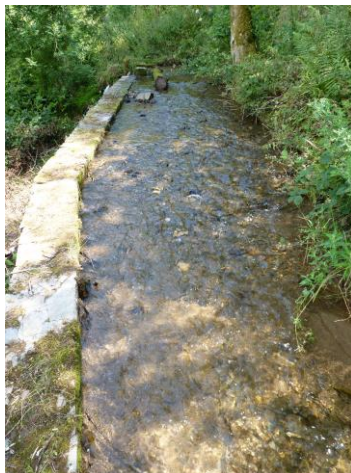
Fossé en juillet 2014 : fond graveleux idéal mais lame d'eau très étalée

Diagnostic : Le fossé se comporte en cours d'eau avec un fond est diversifié (galets, graviers, ...) et l'installation de plantes aquatiques. Celles-ci ont l'avantage de resserrer la lame d'eau à l'étiage mais peuvent se révéler trop envahissantes et gêner l'écoulement en un chenal préférentiel. De plus, des troncs d'arbres apportés par les crues sont restés bloqués derrière les madriers et encombrement le chenal.

Travaux à prévoir : Il est donc nécessaire de retirer les gros troncs d'arbres et de contrôler le développement de la végétation en traçant un chenal préférentiel d'environ 40 cm de large. Celui-ci sera créé en méandres afin de faciliter la remontée des truites.

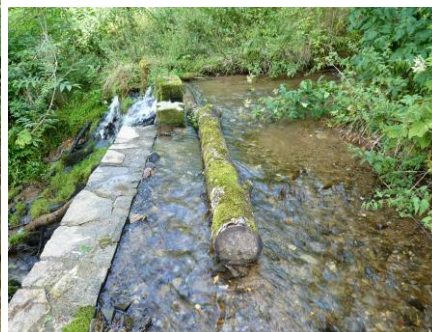
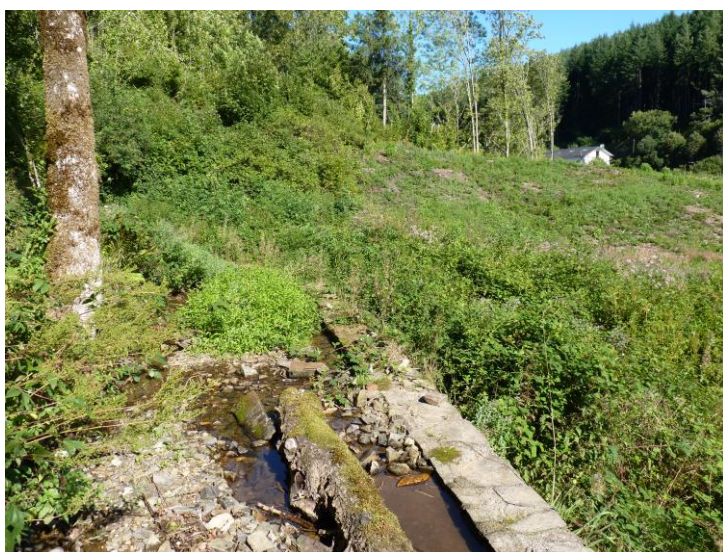
Fossé en août 2015 : dépôt de troncs d'arbres et envahissement par les végétaux aquatiques

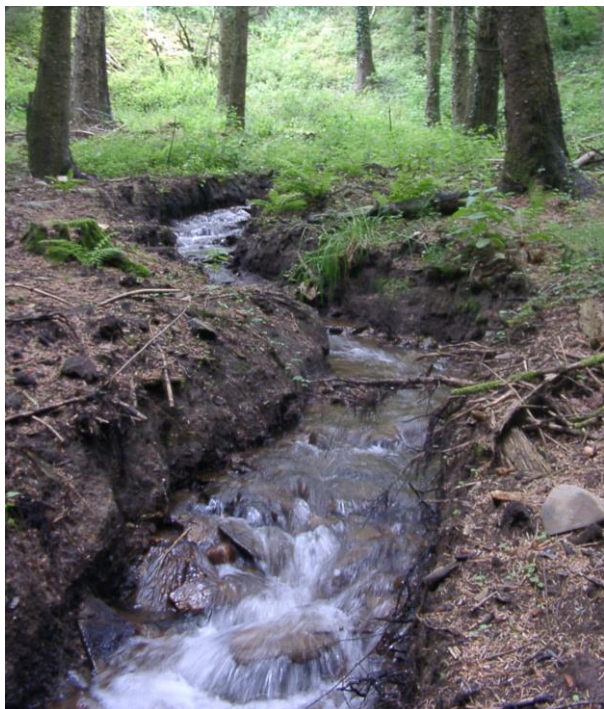
Dérivation en 2005 après les travaux

La faible largeur d'eau permet de concentrer les écoulements et le méandrage crée de la diversité d'écoulement. Cette partie devait en principe voir sa morphologie évoluer au fil des années, puisqu'elle est libre d'éroder à sa guise.

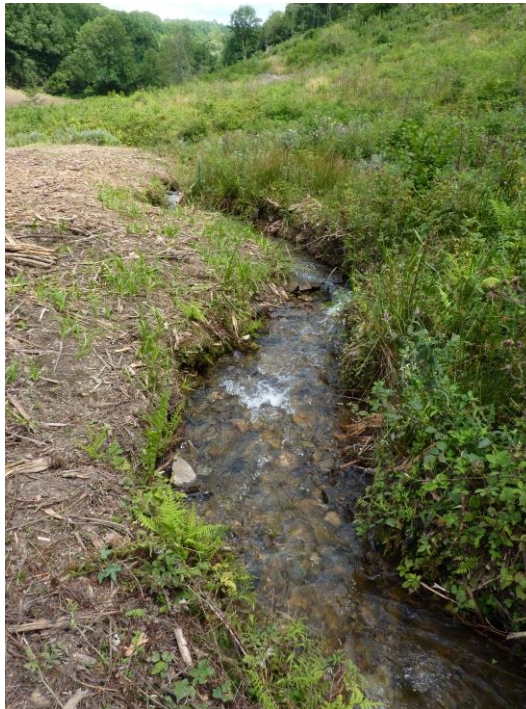
Dérivation en juillet 2014

Diagnostic : la dérivation a peu évolué. Elle est restée dans son lit qui était assez profond. Par contre, dans le virage, au début de la dérivation, les chutes se sont aggravées pour devenir quasiment infranchissables (40 à 50 cm de haut).

Travaux à prévoir : Il faut reprendre le linéaire de la dérivation, afin de réduire la pente moyenne et éviter les chutes brutales. Il est donc prévu de rallonger le linéaire en créant un nouveau méandre dans la zone centrale. Les travaux sont prévus pour en octobre 2015. Un débroussaillage est nécessaire avant toute chose et sera réalisé, ainsi que le balisage, fin septembre.

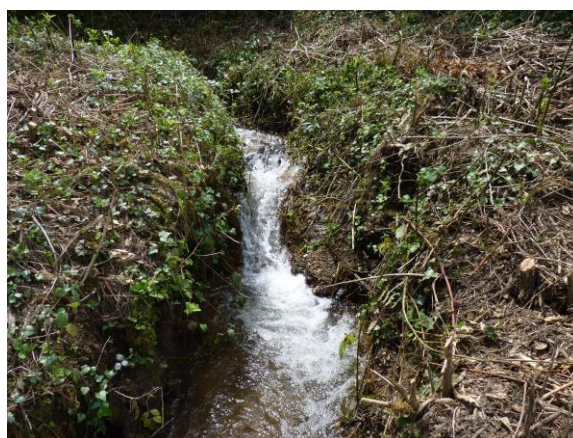
Chutes du virage en juillet 2014

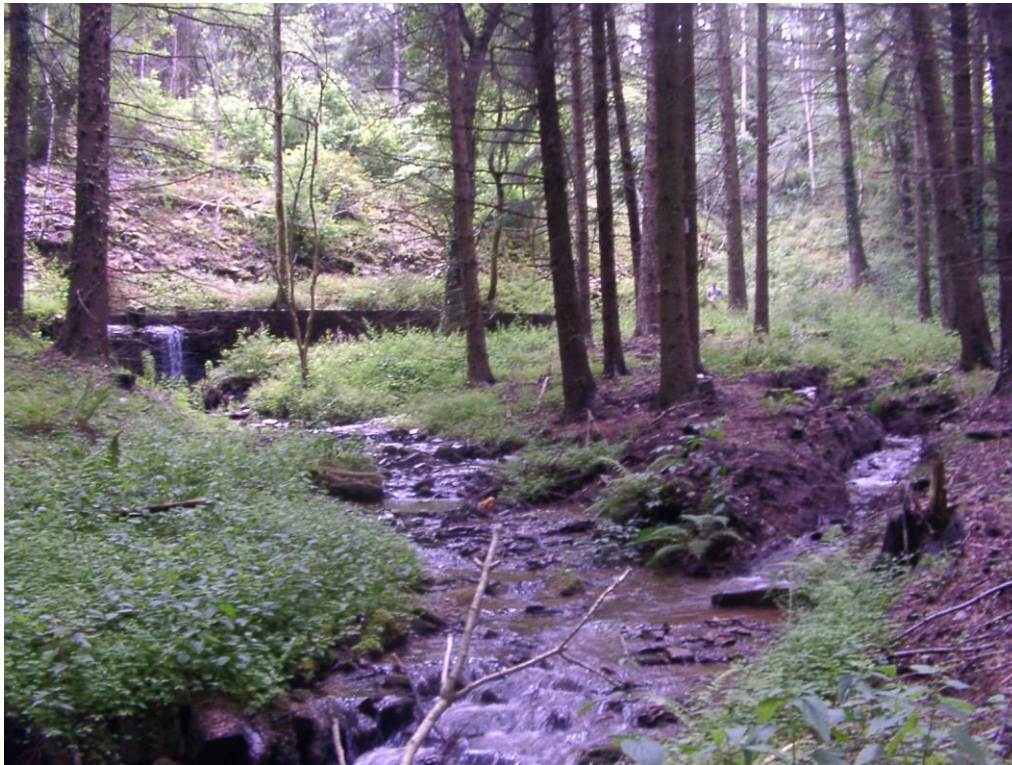
En 2005

- Vue générale du site à la confluence du ruisseau (à gauche) et de la dérivation (à droite)

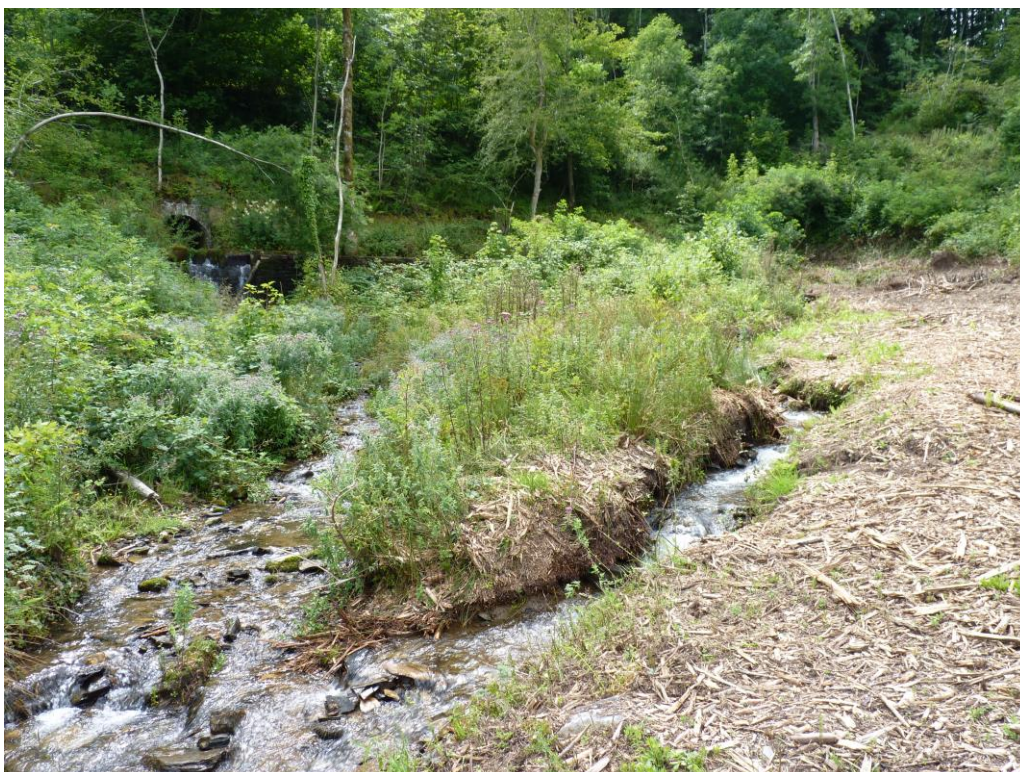
En 2015

La principale évolution du site se remarque dans l'environnement immédiat : la plantation de sapin a été coupée à blanc. De fait, le cours d'eau est plus éclairé, et la végétation rivulaire et arbustive a pris de l'ampleur.

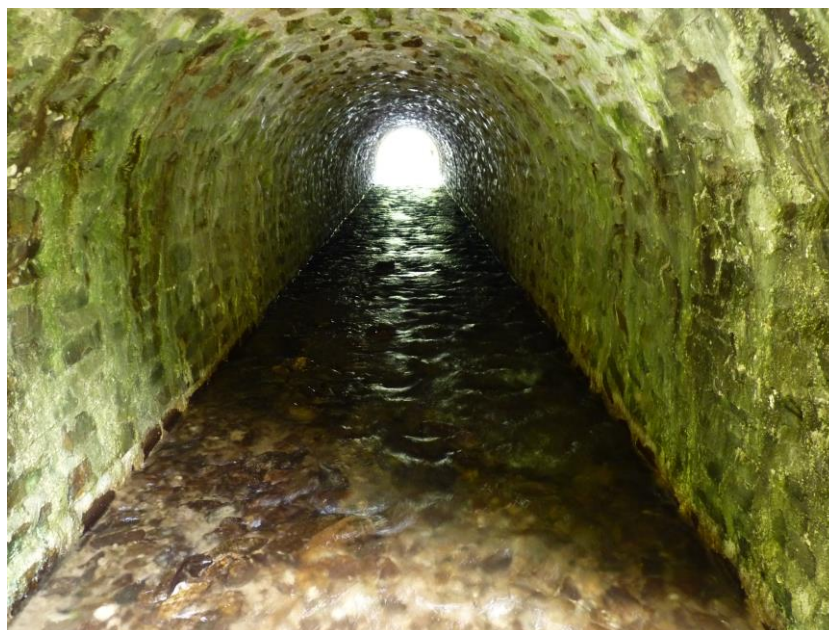
Passage sous pont en 2015

Diagnostic : en 2005, nous n'avions pas travaillé sur la partie passant sous le pont. Or, la lame d'eau est uniforme et s'étale sur 2 m de large, ce qui laisse une hauteur très faible en été. En hiver les eaux sont canalisées et ne rencontrent aucun obstacle, ce qui induit des vitesses très importantes pouvant être limitantes dans la remontée des truites.

Travaux à prévoir : il est prévu de mettre en place des blocs en quinconce afin de réduire la lame d'eau en été et ralentir le courant. Les blocs sont disponibles sur place et pourront être stabilisés avec les fers à béton plantés à l'arrière.

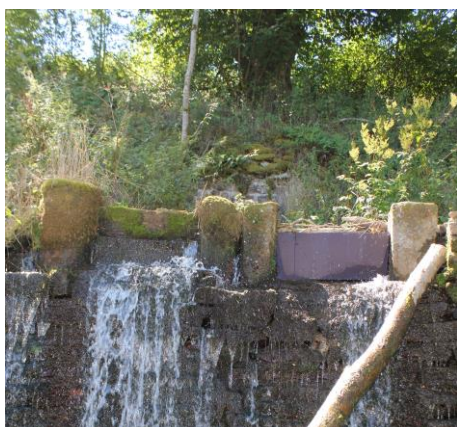
- Les madriers placés au-dessus de la chute détournent une partie de l'eau dans la dérivation

Diagnostic : ces madriers étaient en bois et se sont abimés, laissant plus d'eau que prévu passer dans l'ancien lit.

Travaux à prévoir : il est prévu de remplacer ces madriers par des plaques en aluminium d'épaisseur 1 cm.

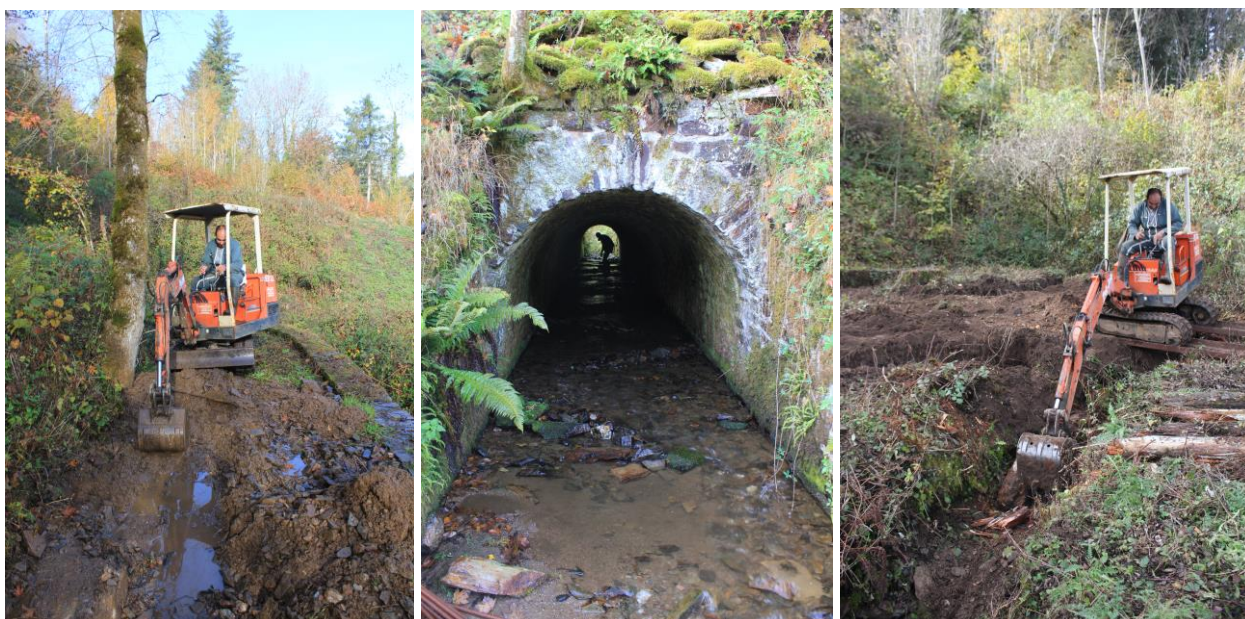
Travaux

- 16 épis en pierres ont pu être mis en place sous le pont, certains consolidés par des tors en fer ;
- Les 2 madriers en bois ont été changés pour 2 madriers en aluminium ;
- Un abreuvoir a été créé à droite à la sortie du pont à la demande du propriétaire riverain ;
- Le chenal le long du talus a été recreusé sur une largeur moyenne de 70 cm. Des épis de pierres y ont également été placés ;
- La dérivation en pleine terre a été rallongée. Un nouveau tronçon de 13,5 m a été creusé à la mini-pelle, rallongeant l'itinéraire initial d'un peu plus de 6 m.

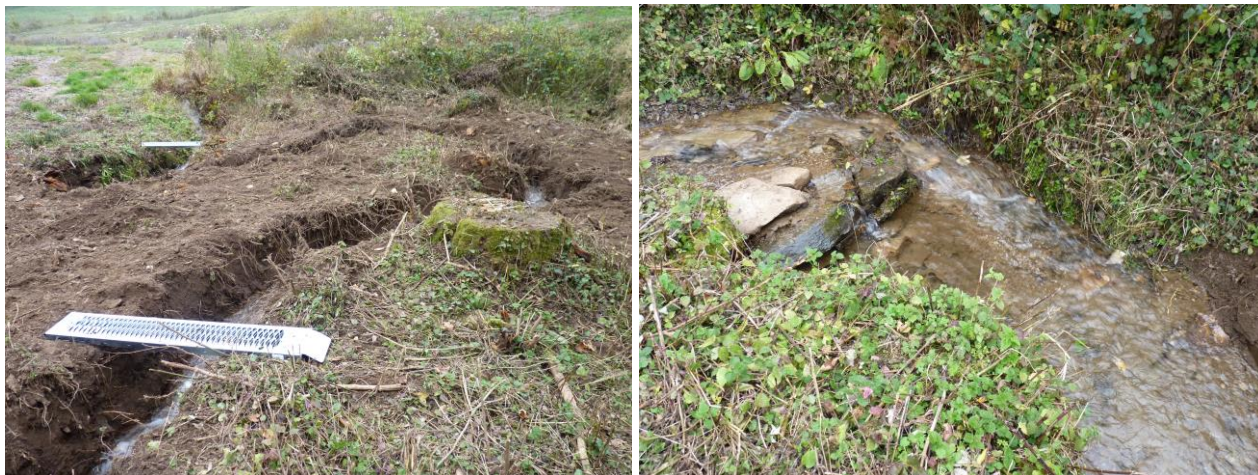
Passerelles sur nouvelle dérivation – Ancienne chute du virage

Le fond de la dérivation nouvellement creusée présentait déjà un fond de graviers et galets, et aucun obstacle n'était à signaler.

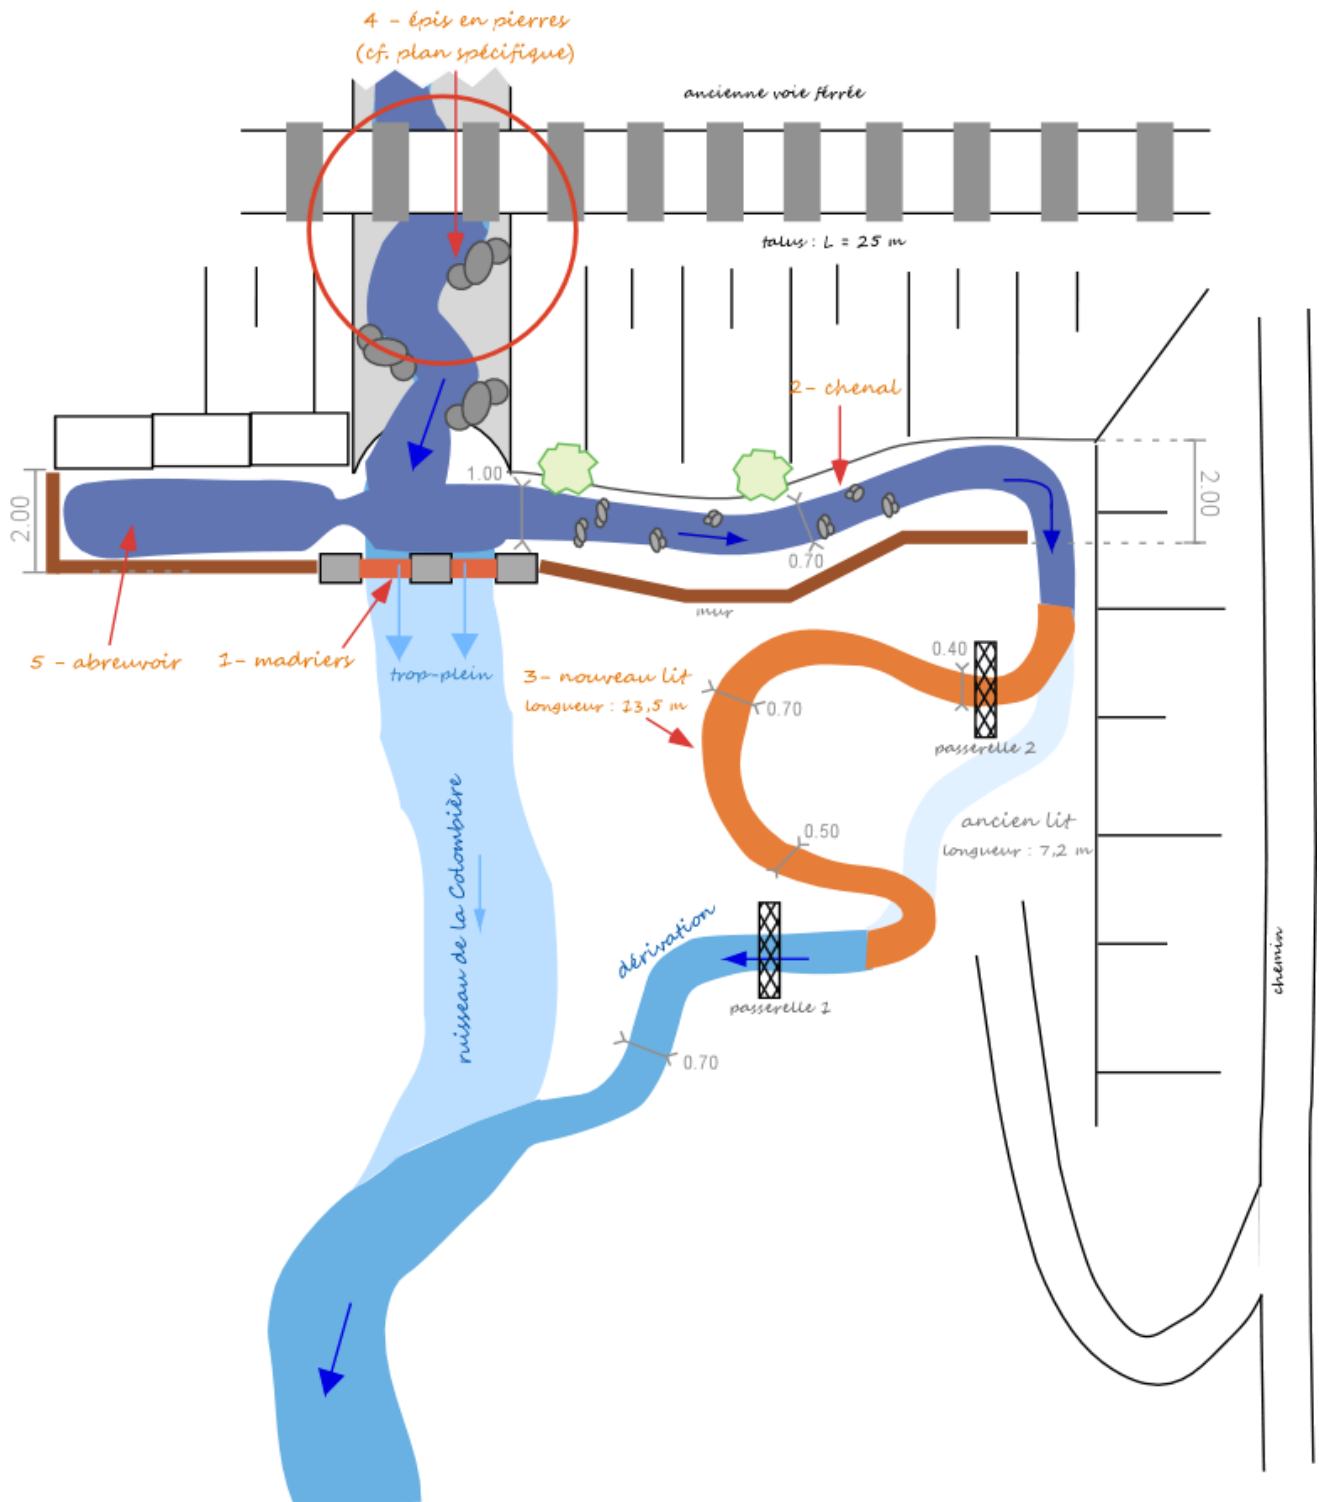
Plan général du site - travaux réalisés le 19/10/2015

épis

nombre : 16

longueur : 1.60

chenal : 0.50

épis renforcés

nombre : 3/16

numéros 3, 6 et 15

hauteur : 0.05 à 0.10

**Zoom sur les épis
installés sous le pont
de la voie ferrée**
